# IZVJEŠTAJ O TERMOGRAFSKOM (IC) SNIMANJU

Predmet snimanja:	Termografsko snimanje toplinske ovojnice „Višestambena zgrada“
Lokacija:	Potočnjakova ulica 1, 3, 5, 7, 9 i 11, Zagreb, k.č.br. 810/2 k.o. ZAPRUDSKI OTOK
Način ispitivanja:	Termografskom kamerom uz nadzor naručitelja
Datum:	07.01.2023.
Aktivno vrijeme snimanja:	2,0 h

Naziv:	<b>Termografsko snimanje toplinske ovojnice „Višestambena zgrada“</b>
Oznaka/Pozicija (br./#):	<b>--- 001 ---</b>
<b>POLOŽAJ</b>	
Mjesto snimanja:	<b>Potočnjakova ulica 1, 3, 5, 7, 9 i 11, Zagreb, k.č.br. 810/2 k.o. ZAPRUDESKI OTOK</b>
Predmet snimanja:	<b>Izolirani dio građevine termoizolacijskim premazom - sjeverno pročelje</b>

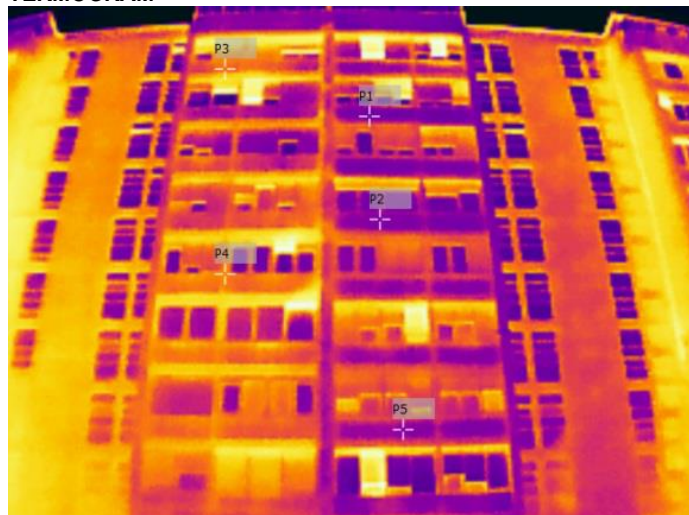
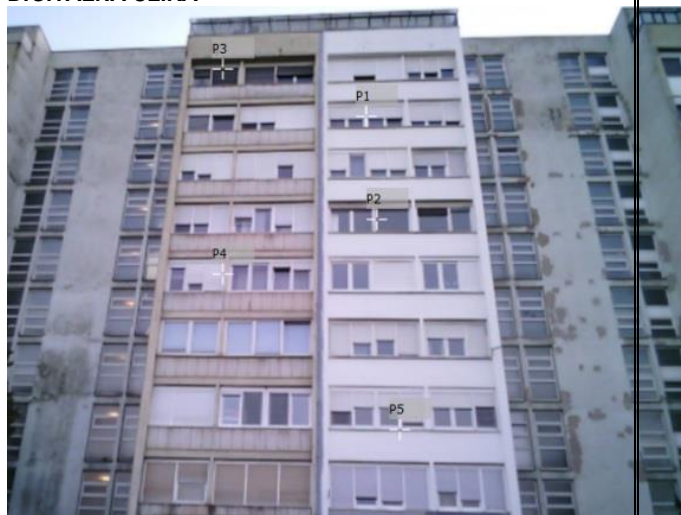
Naziv:	<b>Termografsko snimanje toplinske ovojnice „Višestambena zgrada“</b>
Oznaka/Pozicija (br./#):	<b>--- 002 ---</b>

Mjesto snimanja:	<b>Potočnjakova ulica 1, 3, 5, 7, 9 i 11, Zagreb, k.č.br. 810/2 k.o. ZAPRUDESKI OTOK</b>
Predmet snimanja:	<b>Izolirani dio građevine termoizolacijskim premazom - sjeverno pročelje</b>

OPĆI PODACI		MJERENJA TEMPERATURE	
Datum snimanja:	07.01.2023.	„Referentna“ temp.:	3,6 °C
Emisivnost:	0,95	Temp. anomalije:	6,0 °C
Udaljenost:	10 m	$\Delta T$ – trenutni:	2,4 °C

Oznaka	Temperatura
P1	3.6 °C
P2	3.9 °C
P3	6.0 °C
P4	6.0 °C
P5	4.0 °C

Prema termogramu možemo uočiti da temperaturna razlika  $\Delta T$  upućuje na manje gubljenje energije u parapetima koji su premazani termoizolacijskim premazom „Bronya“. S obzirom da ne možemo utvrditi točnu temperaturu unutarnjeg prostora svakog stana pojedinačno, te nemamo podatak o točnoj debljini svih slojeva, ne možemo utvrditi točne gubitke topline.

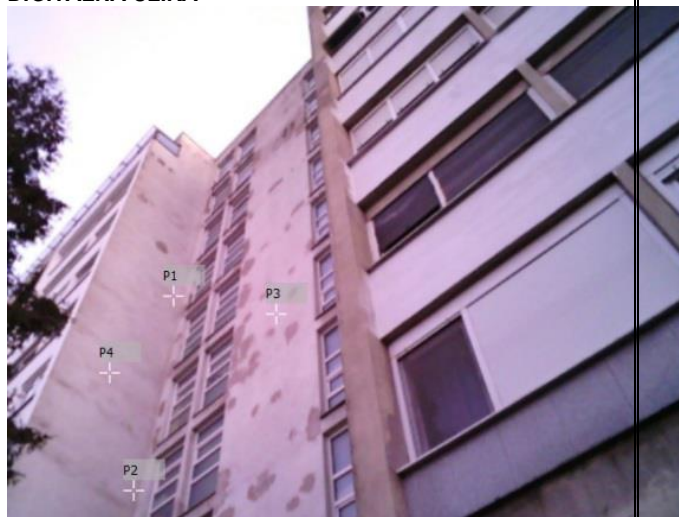
Naziv:	<b>Termografsko snimanje toplinske ovojnice „Višestambena zgrada“</b>
Oznaka/Pozicija (br./#):	<b>--- 003 ---</b>

Mjesto snimanja:	<b>Potočnjakova ulica 1, 3, 5, 7, 9 i 11, Zagreb, k.č.br. 810/2 k.o. ZAPRUDESKI OTOK</b>
Predmet snimanja:	<b>Zabat stambenog prostora i stubište - sjeverno pročelje</b>

OPĆI PODACI		MJERENJA TEMPERATURE	
Datum snimanja:	07.01.2023.	„Referentna“ temp.:	3,7 °C
Emisivnost:	0,95	Temp. anomalije:	8,0 °C
Udaljenost:	10 m	$\Delta T$ – trenutni:	4,3 °C

Oznaka	Temperatura
P1	7.0 °C
P2	8.0 °C
P3	3.7 °C
P4	6.7 °C

Prema termogramu možemo uočiti da temperaturna razlika  $\Delta T$  upućuje na veliko gubljenje topline u zabatu zgrade kod stambenih prostora, naročito kod spoja sa zidom stubišta što ukazuje na toplinski most. Da bi se izbjegao toplinski most, potrebno je izvesti izolaciju cjelokupne toplinske ovojnice.

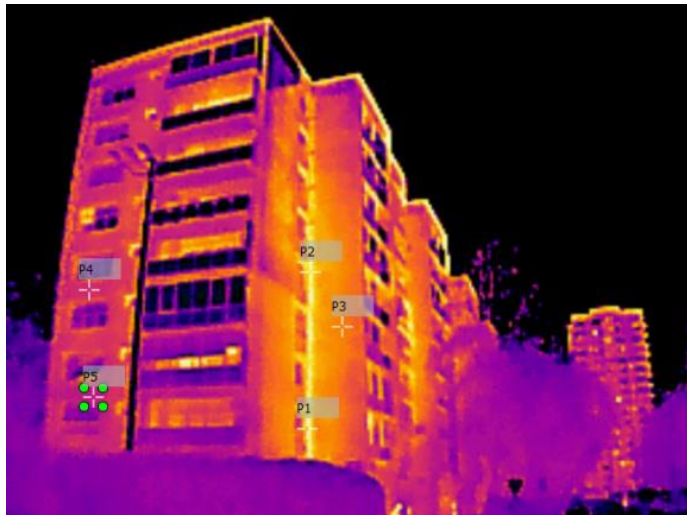
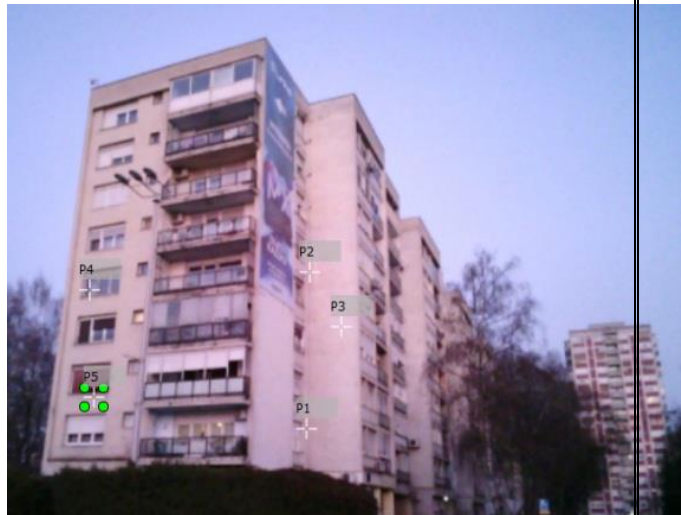
Naziv:	<b>Termografsko snimanje toplinske ovojnice „Višestambena zgrada“</b>
Oznaka/Pozicija (br./#):	<b>--- 004 ---</b>

Mjesto snimanja:	<b>Potočnjakova ulica 1, 3, 5, 7, 9 i 11, Zagreb, k.č.br. 810/2 k.o. ZAPRUDESKI OTOK</b>
Predmet snimanja:	<b>Zapadno pročelje</b>

OPĆI PODACI		MJERENJA TEMPERATURE	
Datum snimanja:	07.01.2023.	„Referentna“ temp.:	7,0 °C
Emisivnost:	0,95	Temp. anomalije:	12,6 °C
Udaljenost:	20 m	$\Delta T$ – trenutni:	5,6 °C

Oznaka	Temperatura
P1	12.2 °C
P2	12.6 °C
P3	9.5 °C
P4	7.0 °C
P5	6.8 °C

Prema termogramu možemo uočiti da temperaturna razlika  $\Delta T$  upućuje na veliko gubljenje topline u zabatu zgrade kod stambenih prostora, naročito kod spoja sa zidom stubišta što ukazuje na toplinski most. Da bi se izbjegao toplinski most, potrebno je izvesti izolaciju cjelokupne toplinske ovojnice.
